隆化县安州街道下洼子村（隆资规[2024]9号）地块

土壤污染状况调查报告

编制单位：河北百润环境检测技术有限公司

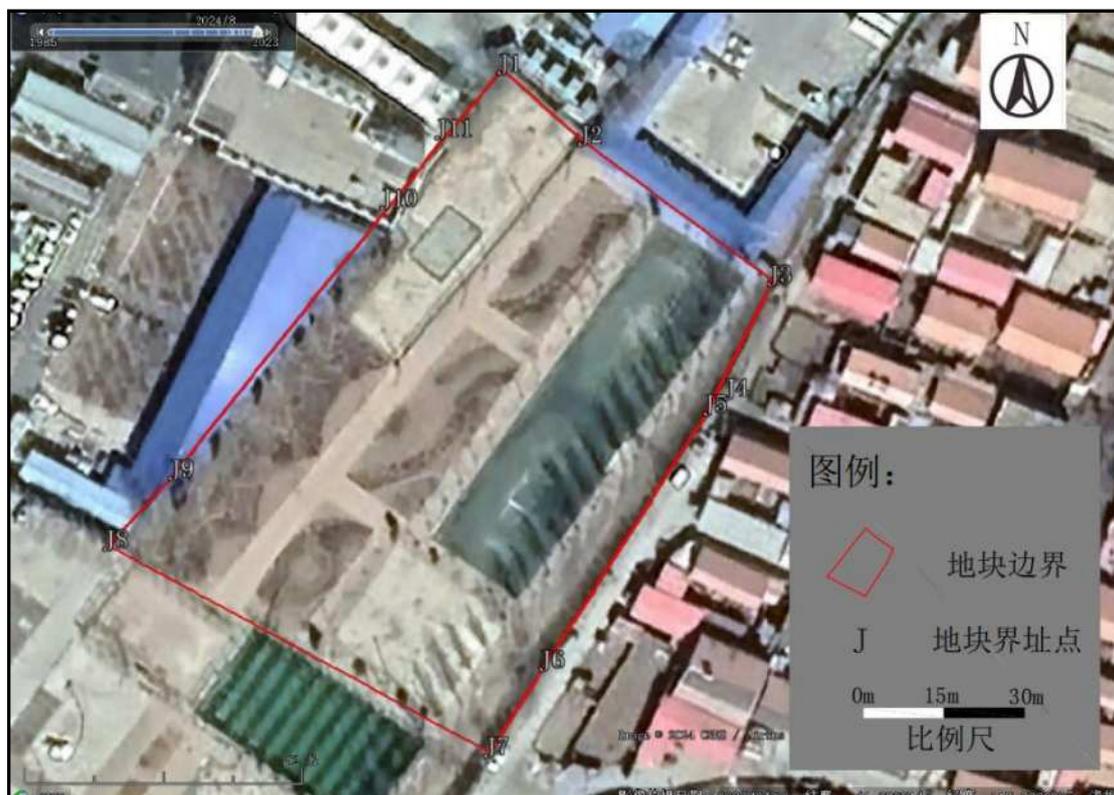
图 2.2-1 项目地块调查范围示意图

村、南至隆化县奥体中心、西至隆化县中医院及隆化县汽车站、北至隆化县汽车站及国有建设用地。本项目地块界址点坐标见表 2.2-1，调查范围示意图见图 2.2-1。

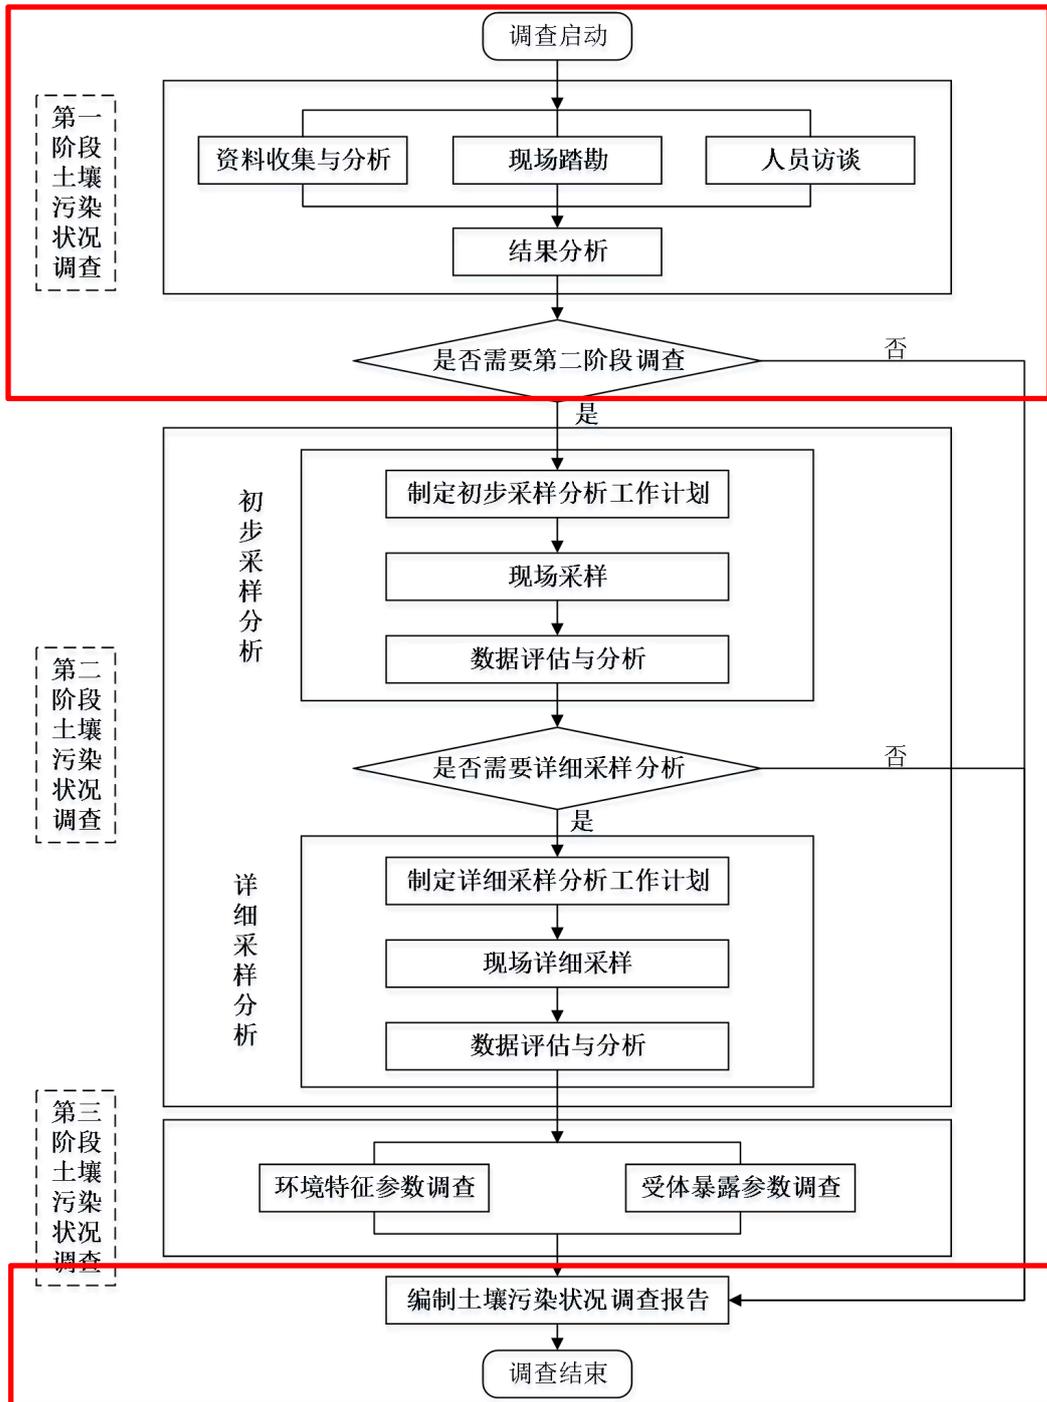
图 2.5-1 土壤污染状况调查的工作内容与程序

本项目此次技术路线如图 2.5-1 红框内所示。

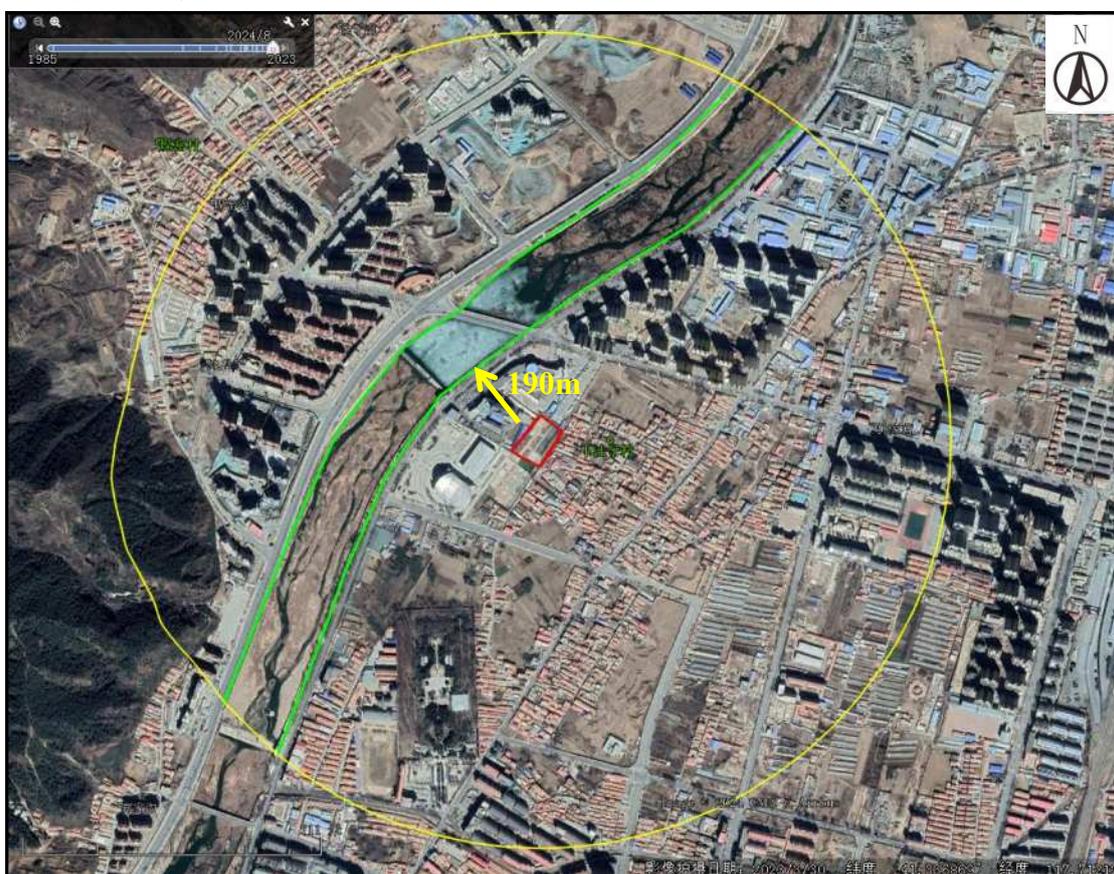
图 3.1-2 地块周边 1km 范围内地表水系分布图

伊逊河发源于围场县哈里哈，流域面积 7076km²，河长 195km，流经围场、隆化、滦平三县及双滦区，在滦平县韩家营江入滦河，为滦河级支流。项目地块位于伊逊河东 190m 处。

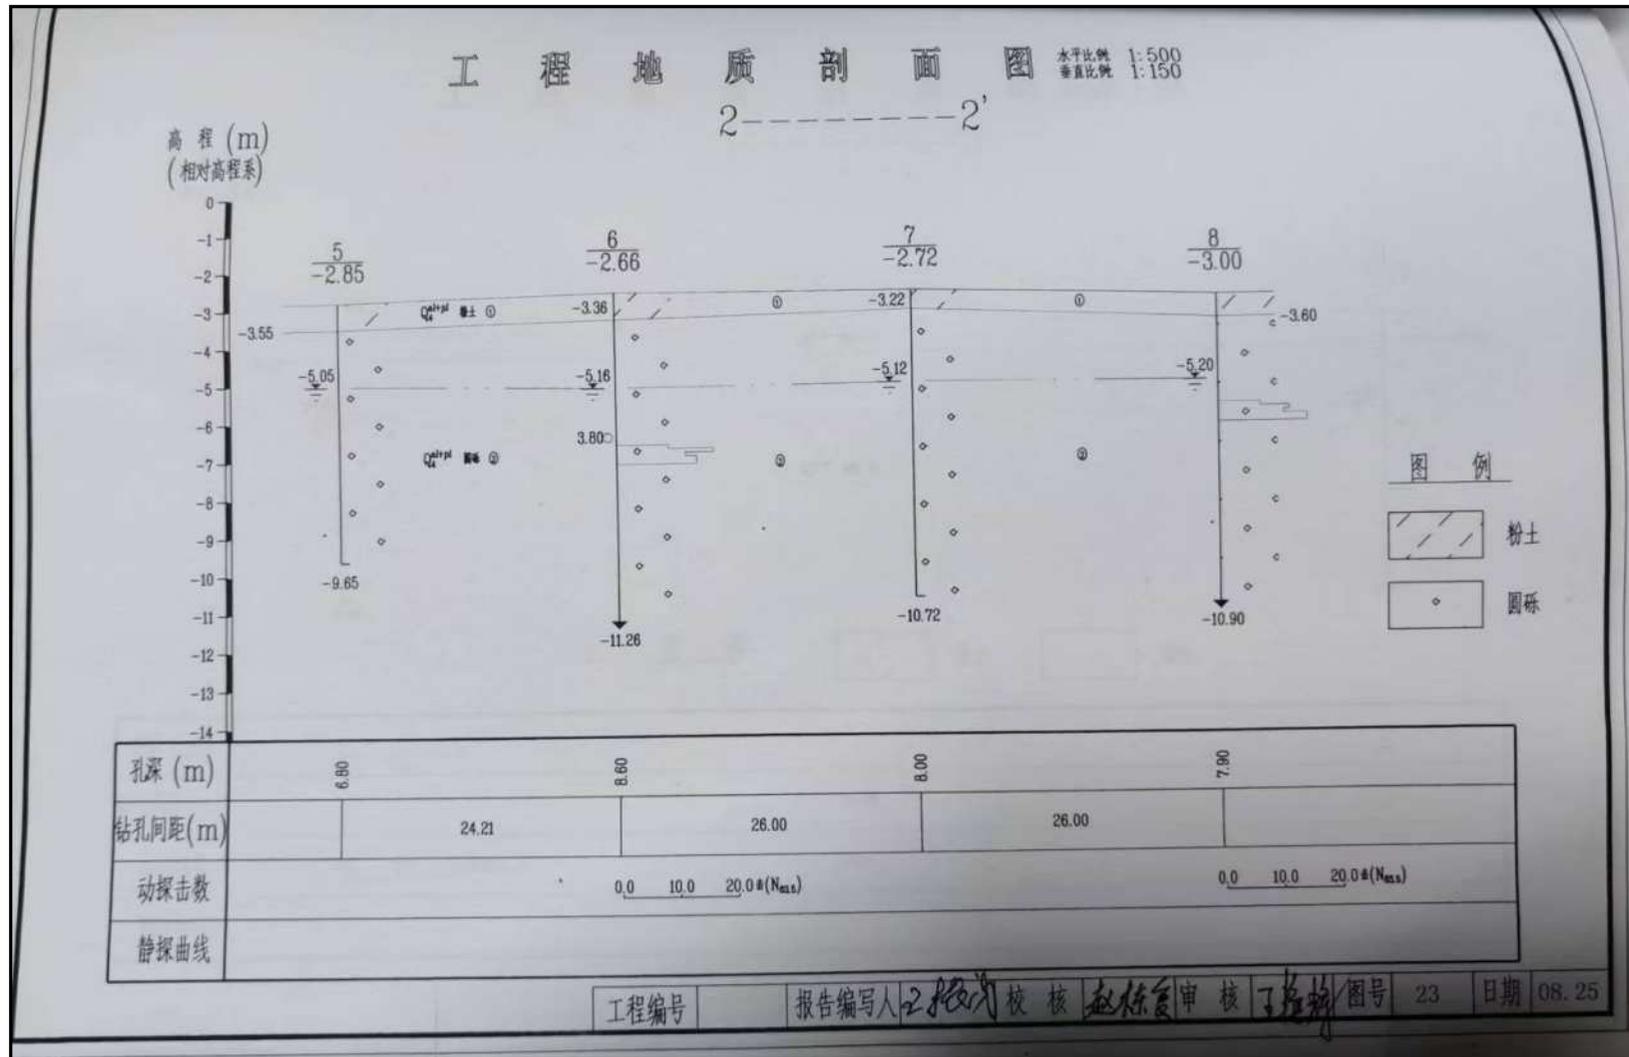
图 3.1-4 工程地质剖面图

本地块地质勘查资料引用地块西侧紧邻的《隆化县中医院岩土工程勘察报告》，经过勘探揭露，本场地埋深8.9m以内，根据钻孔揭露，将勘察范围内地基岩土按物质组合、埋藏条件及成因类型等特点划分为两个工程地质层，现分述如下：

1、粉土(Q₄^{al+pl})：褐黄色（局部浅黄色，含粉细砂），稍湿，稍密，摇振反应慢，无光泽，韧性差，干强度低；表层可见大量杂草及植物根茎。该层全区分

布，厚度为 0.50~1.50m，平均厚度为 0.68m，层底埋深为 0.50~1.50m，平均深度为 0.68m，层底标高为-4.83~-3.17m。

2、圆砾(Q₄^{al+pl}): 褐黄色，中密，湿—饱和，骨架颗粒成分以石英岩、花岗岩、砂岩等为主，中等风化，磨圆度较好，级配良好，充填物以中粗砂为主，局部夹极薄层粗砂或含砾粗砂。

以上各土层的钻孔柱状图见图 3.1-3，工程地质剖面图见图 3.1-4。

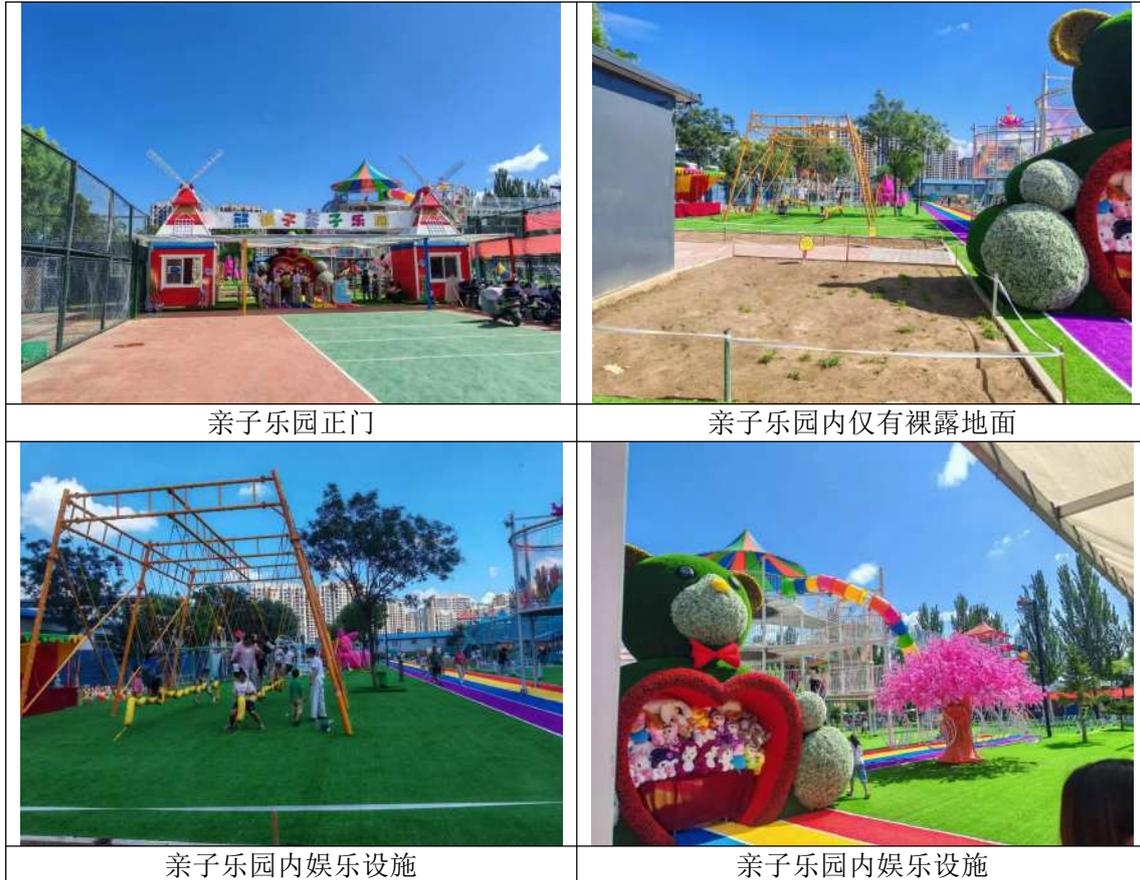
图 3.3-1 现场踏勘照片

根据 2024 年 8 月 22 日现场勘察情况，本项目地块作为亲子乐园（游乐场）使用，游乐场地表铺设塑胶草坪，地上放置娱乐设施，现场未发现地下扰动情况，未发现外来土，未发现异色、异味土壤，未发现罐槽、管线等建（构）筑物等，本地块现状见下图：

- (1) 本项目地块现状为亲子乐园（游乐场），地块地表铺设塑胶草坪，地上放置娱乐设施，现场未发现地下扰动情况；
- (2) 勘踏现场未发现异常颜色土壤；
- (3) 勘踏现场未发现堆土；
- (4) 现场勘踏过程中，无异味、恶臭、刺激性气味及化学品味道；
- (5) 地块内未发现任何生产设备、设施，地块内地下无掩埋管线设施；

本项目地块内现场照片见图 3.3-1，相邻地块现场照片见图 3.6-1，地块周边区域企业现场照片见图 3.7-1。

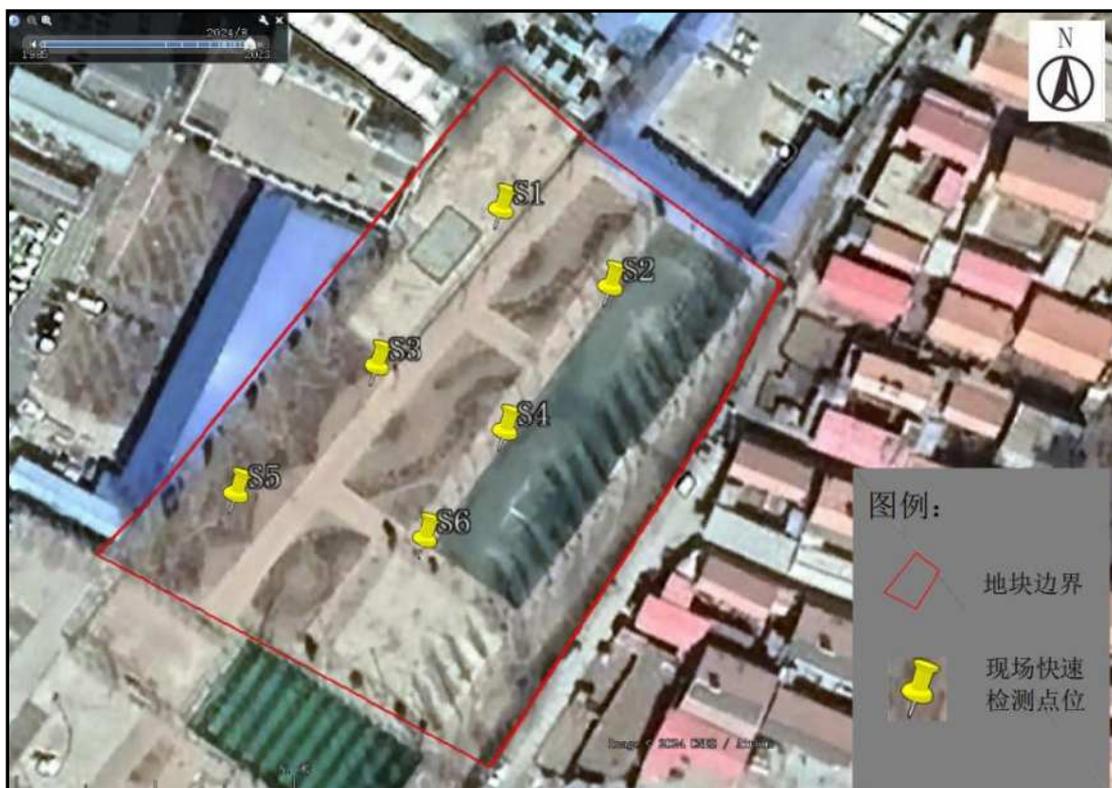
图 6.1-1 现场快速检测点位分布图

根据《建设用地土壤环境调查评估技术指南》（环保部[2017]72号公告，2018年1月1日起施行）要求，初步调查阶段，地块面积 $\geq 5000\text{m}^2$ ，土壤采样点位数不少于6个点；地块面积 $< 5000\text{m}^2$ ，土壤采样点位数不少于3个点。本项目占地面积为 7982.73m^2 ，大于 5000m^2 ，地块内最少布设6个土壤采样点位。本次现场快速检测参照指南执行，在现场布设6个土壤快速检测点位，对表层土壤进行XRF、PID快速检测。

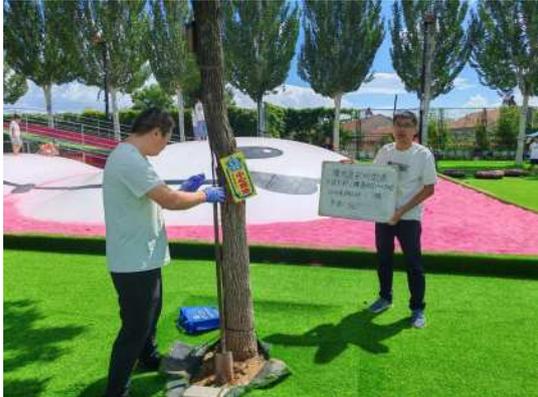
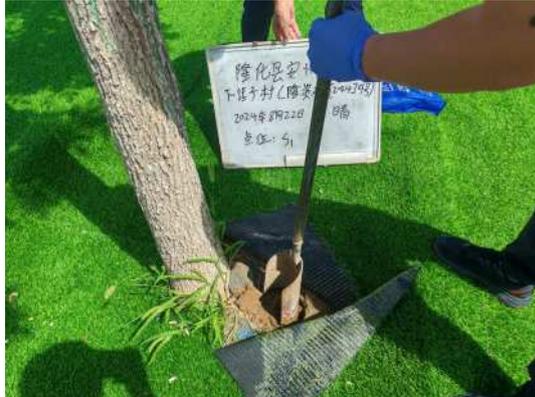
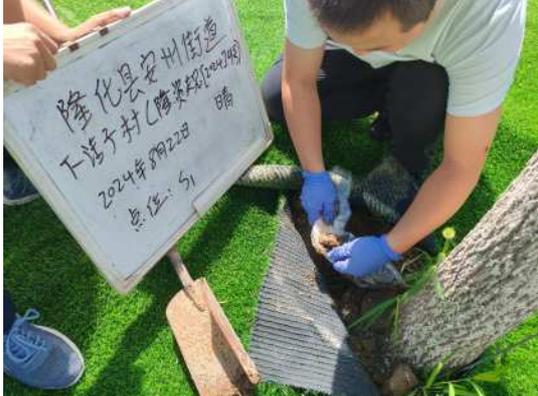
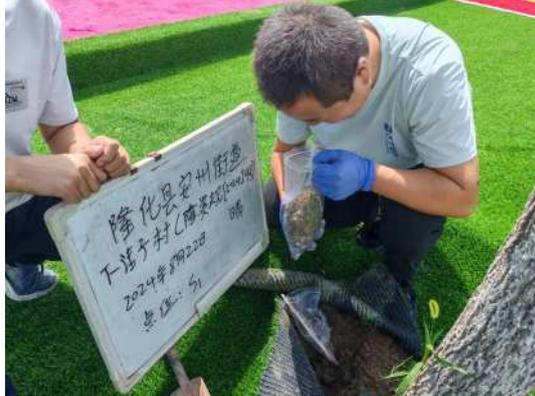
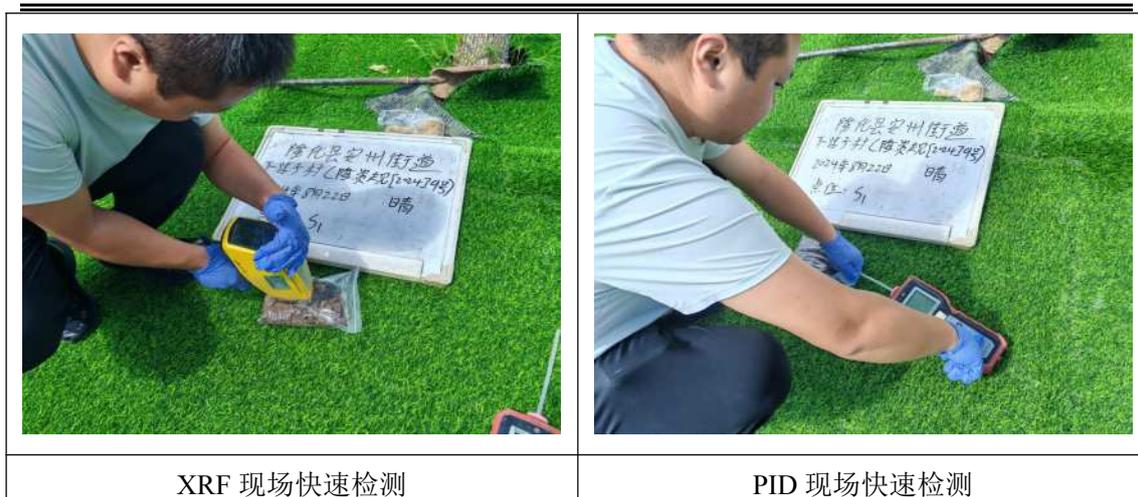
图 6.2-1 现场样品速测照片

③将 XRF 检测窗口尽量贴近土壤表面进行检测,且土壤表面要完全覆盖检测窗口,以保证检测端与土壤表面有充分接触;

④检测时间为 90 秒,读取检测数据并记录。

A person is using a洛阳铲 (a traditional Chinese soil sampling tool) to dig a hole in the soil. A white sign with handwritten text is visible in the background.
现场定位	洛阳铲现场钻探

A person is kneeling and holding a clear plastic bag containing soil. A white sign with handwritten text is visible in the background.
0~0.2m 样品采集装袋	现场嗅辩
