北马圈子镇金扇子村 112 线南北两侧地块

场地环境初步调查报告

(公示版)

编制单位：河北靓源环保工程有限公司

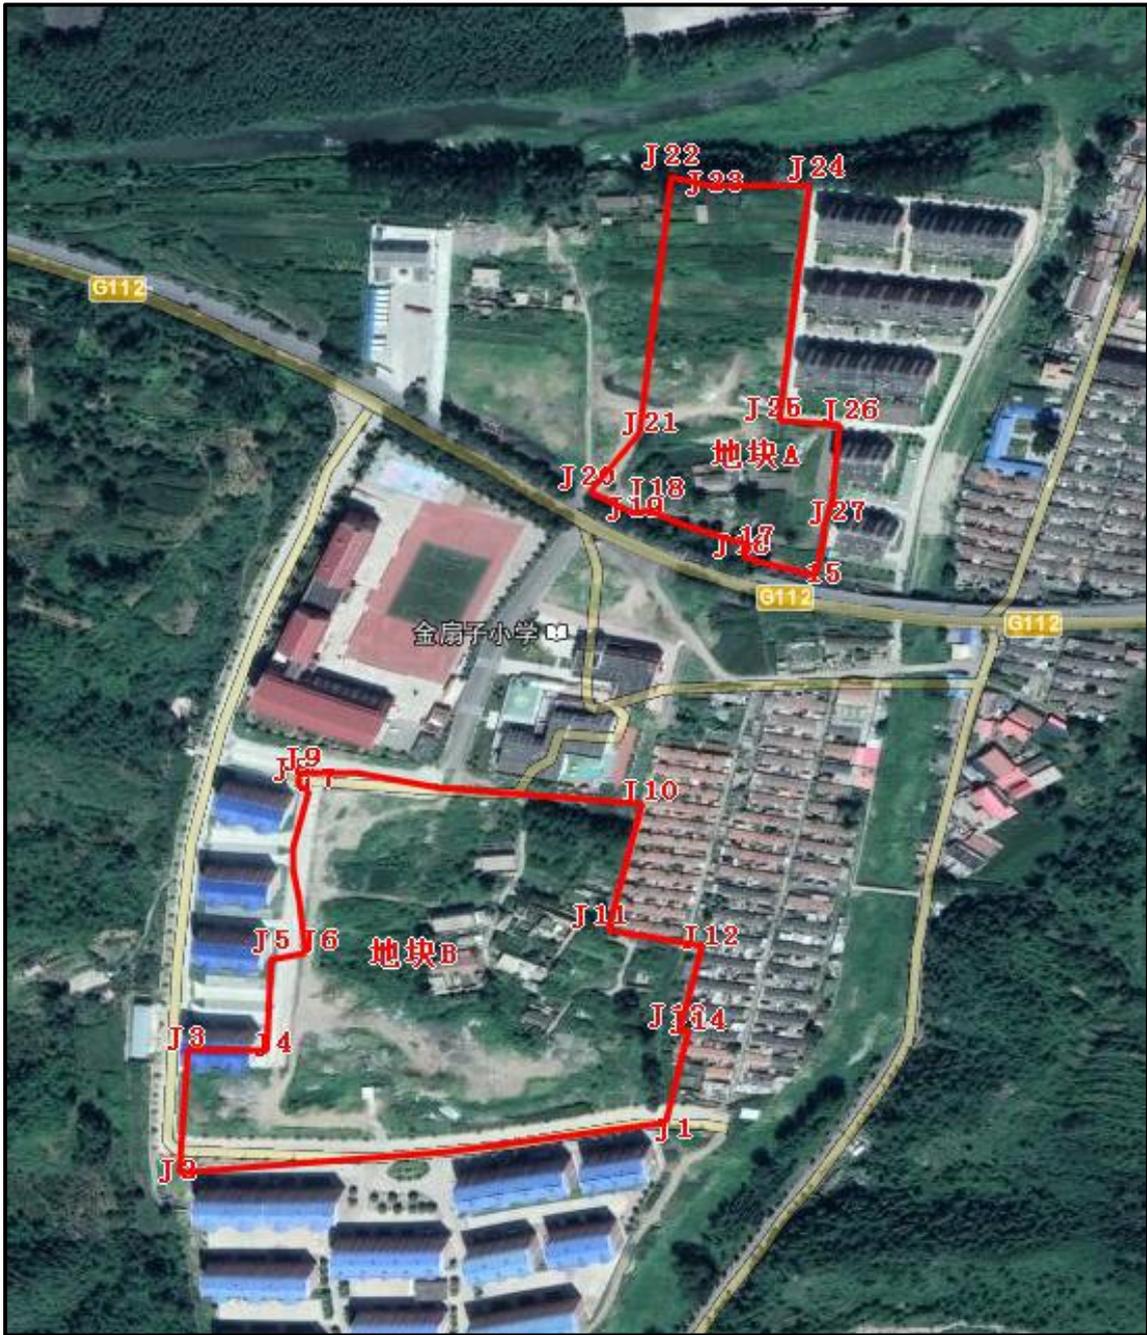
图 1.5-1 调查地块范围示意图

北马圈子镇金扇子村 112 线南北两侧地块位于承德市鹰手营子矿区北马圈子镇金扇子村 112 线道路南北两侧,两个地块总占地面积 50962.42m²(约合 76.44 亩),其中北侧地块(以下简称“地块 A”)占地面积 14641.34m²(约合 21.96 亩),南侧地块(以下简称“地块 B”)占地面积 36321.08m²(约合 54.48 亩),该项目调查范围各拐点坐标见表 1.5-1,调查范围示意图见图 1.5-1。
